# Konzeptionelle Vorplanung „Verbesserung des Landschaftswasserhaushalts im Einzugsgebiet der Karthane“

## **1. Arbeitsgruppensitzung am 24.01.07 in Perleberg**

Im Auftrag des Wasser- und Bodenverbandes  
„Prignitz“

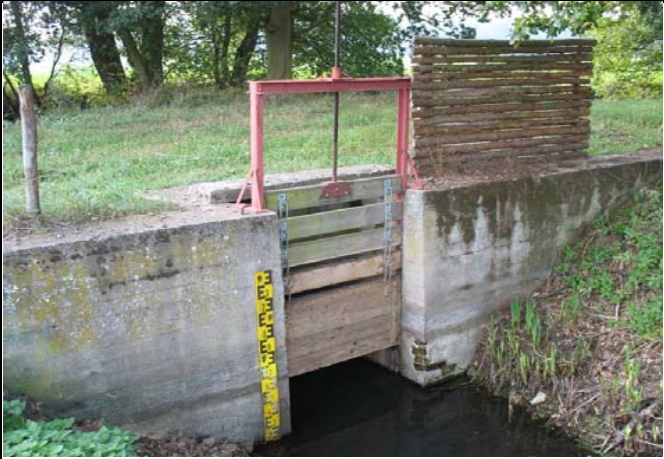
| Foto Nr. | 942-947 | | |

| Bautyp | Anlage regulierbar / fest **) | | |
| Wehr | | regulierbar | |
| Stau | X | Spindelantrieb | |
| Verrohrung | DN 1200 beschädigt | | |
| Beschreibung | (Besonderheiten, technischer Zustand, Umläufigkeit, Skizze)<br><br>Stahlrahmen<br>Holzbohlenschütz<br>Betonwiderlager, leicht beschädigt<br><br><b>Anlage techn. in Ordnung</b> | | |

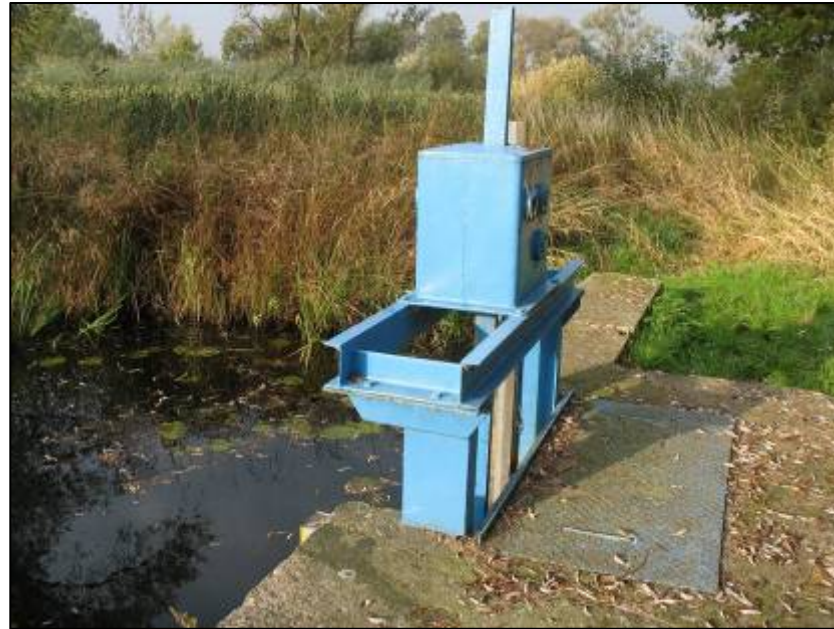
Bild Nr.: 1188

Graben\_km: III-4\_0,160

WBV-ID: 567

Bewertung: Anlage technisch  
in Ordnung

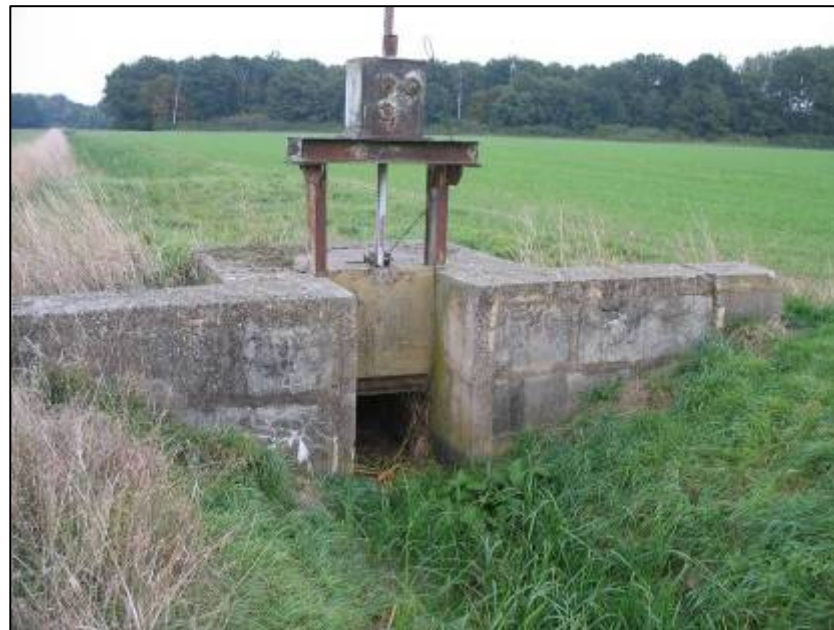
Bild Nr.: 1151

Graben\_km: III-101\_2,652

WBV-ID: 673

Bewertung: Anlage korrodiert,  
aber technisch in Ordnung

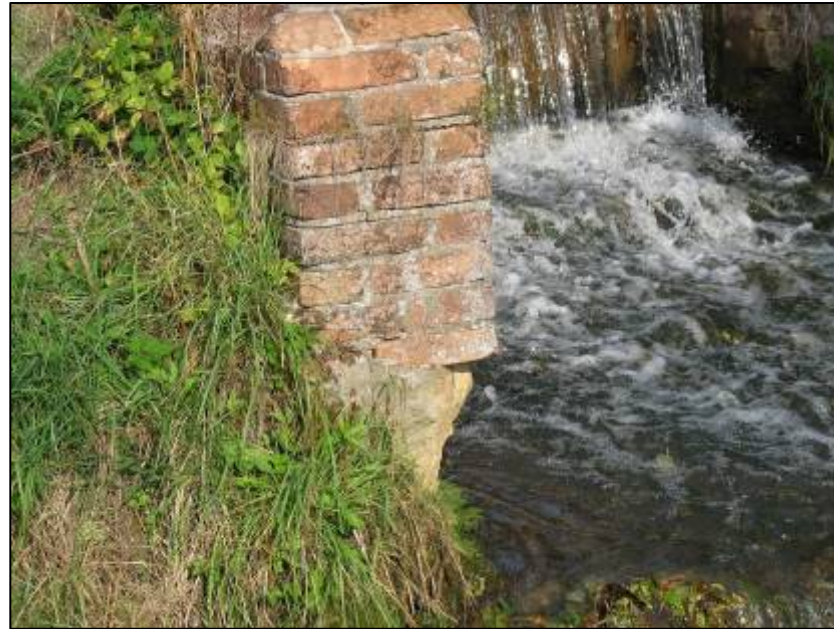
Bild Nr.: 911

Graben\_km: III-00\_41,61

WBV-ID: 560

Bewertung: Widerlager  
teilweise brüchig

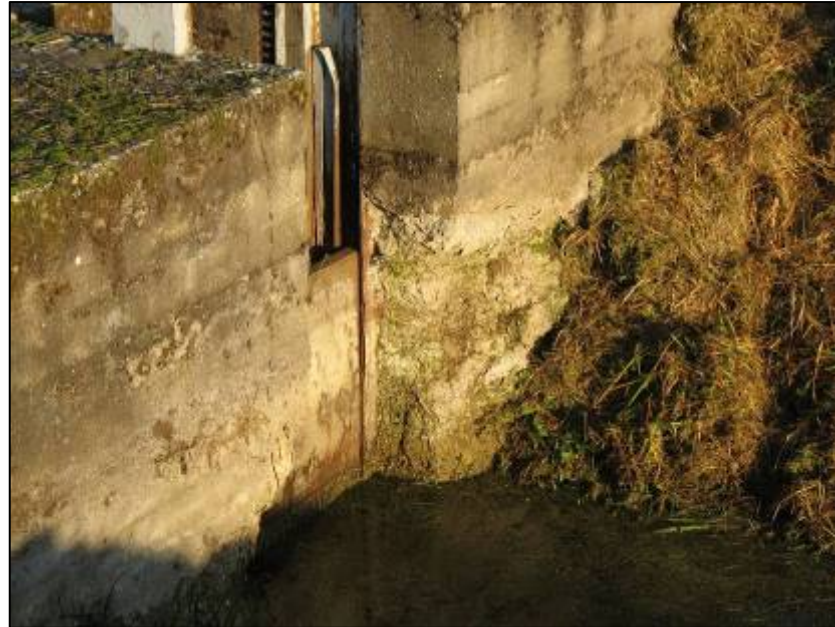
Bild Nr.: 980

Graben\_km: III-57\_0,704

WBV-ID: 626

Bewertung: Widerlager brüchig

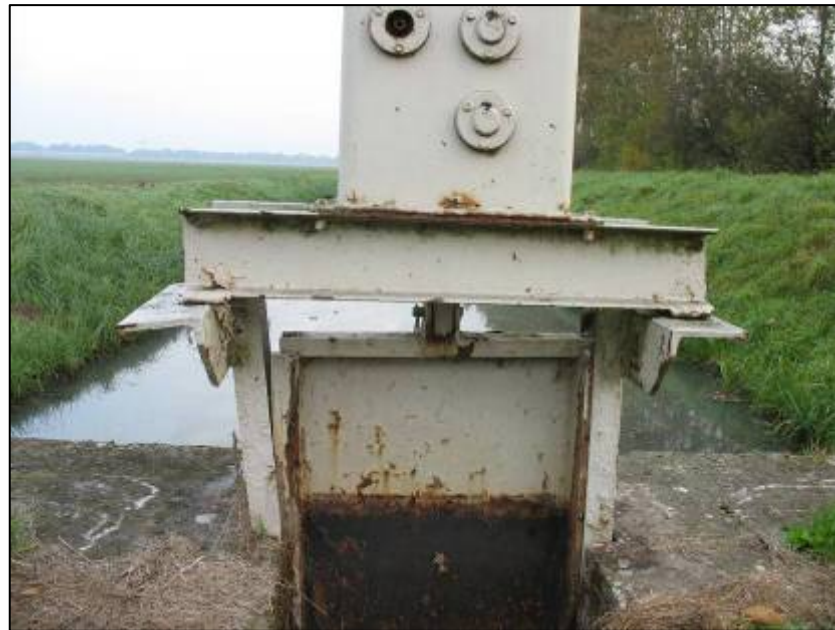
Bild Nr.: 1173

Graben\_km: III-112\_0,260

WBV-ID: 688

Bewertung: Anlage  
sanierungsbedürftig
